Innenrenovierung  
St.-Veit-Kirche  
Gärtringen  
2010

## Innenrenovierung St. Veit Kirche

## Untersuchungsbericht des Bildhauers

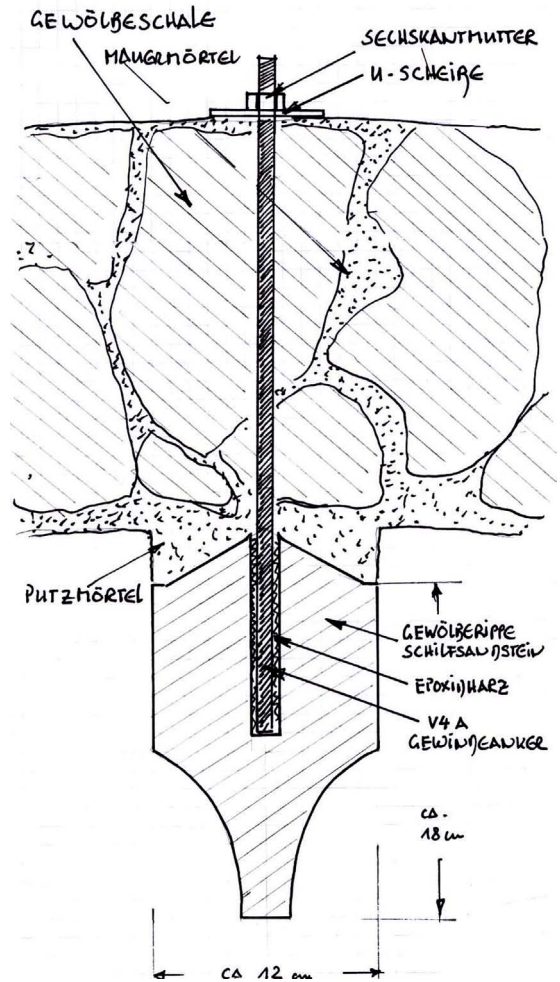
▲ Schnitt durch Gewölbeschale und Gewölberippe nach der Sanierung mit eingeklebten Edelstahlanker

1. Größere Teile des Rippenwerkes sind mit V4A-Edelstahlgewindestangen an der darüberliegenden Gewölbeschale zu verankern. Hierfür werden durch die Gewölbeschale von oben pro Rippe zwei, pro Knoten und Schlussstein drei Löcher, 12 mm Durchmesser möglichst ohne „Schlag“, gebohrt. Alle Bohrungen im Rippenwerk müssen sauber ausgebürstet und mit Pressluft staubfrei ausgeblasen werden. Anschließend wird über verlängerte Mischrohre zweikomponentiger Epoxidharzmörtel eingepresst. Sofort vor der Abbindezeit müssen die Gewindeanker eingedreht werden. Nach dem Aushärten des Mörtels, je nach Temperatur zwischen 5 und 45 Minuten, kann die große Unterlagscheibe und V4A-Stahlmutter eingedreht werden. Selbstverständlich müssen begleitend partiell Absprießarbeiten erfolgen. Die Halterungen am großen „Hl. Geistloch“ sind zu überprüfen und notfalls zu verstärken. Auf gar keinen Fall darf eine Verankerung an der Balkendecke angebracht werden. Abgerissene Stoßfugen werden manuell ausgeräumt (kein Ausflexen). Die Fugenflanken sollten zwecks besserer Haftung mit einem längeren 6 mm Pressluftfräser hinterstochen ausgefräst werden, sodann ist ein sorgfältiges ausblasen der Fugen unbedingt notwendig.

2. Anschließend werden die Fugen mit weicher Bleiwolle fachgerecht verstemmt, alternativ kann mit Fugenmörtel ausgefugt werden.

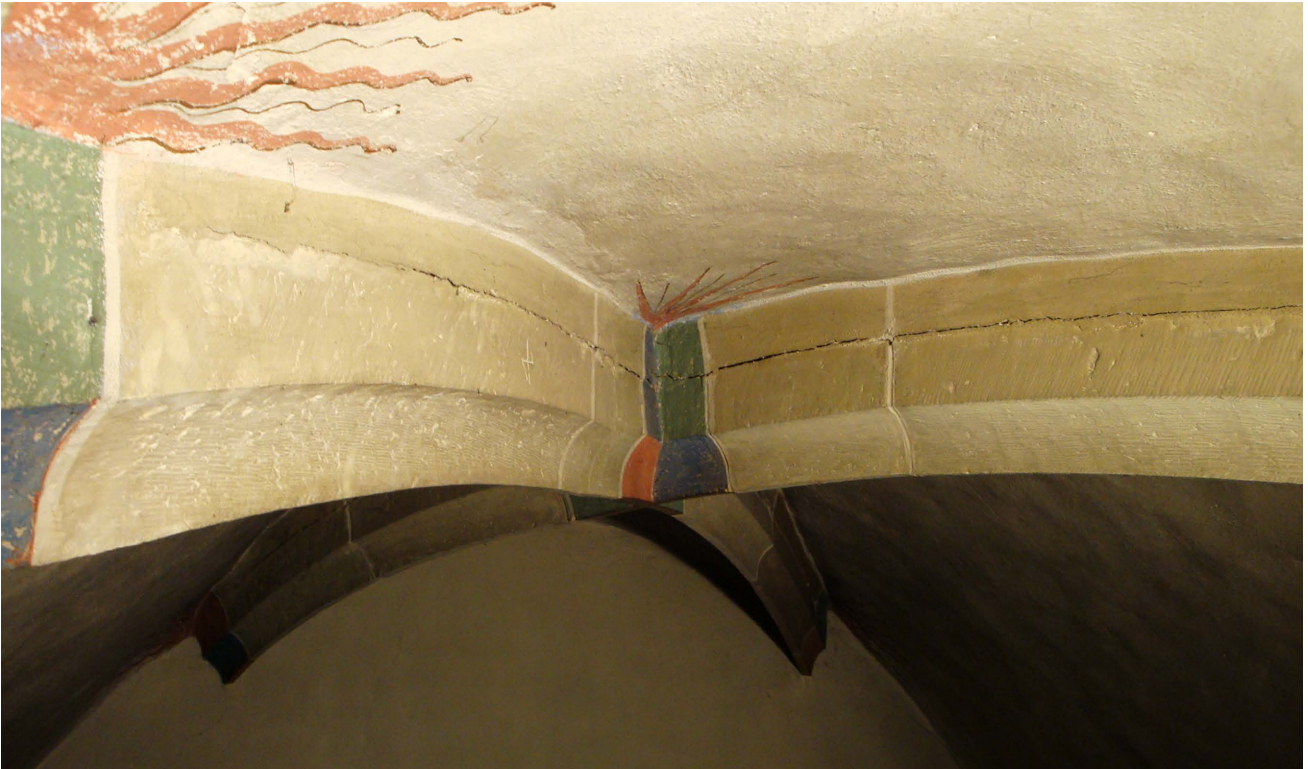
Alle horizontalen Abrisse knapp unterhalb der verputzten Gewölbezwickeln sind keine aufspaltenden Gewölberippen, sondern abgerissene Putzmörtelfugen.

Durch leichte statische Setzungen, deren Ursache aber bei der letzten Sanierung behoben wurde, hat sich das Rippenwerk teilweise einige Millimeter abgesenkt. Durch eine handwerklich nicht ganz einwandfreie Rippenausbildung haben sich nun im Laufe vieler Jahre Abrisse im Putzmörtelbereich gebildet.

▲ Risse im Gewölbe vor der Sanierung

4. Das Schließen der Risse im Putzmörtel, sowie evtl. farbliche Retuschen sollten von einem Restaurator erfolgen.
5. Außerdem wäre es sinnvoll, alle Steinmetzzeichen zu erfassen und zu dokumentieren.

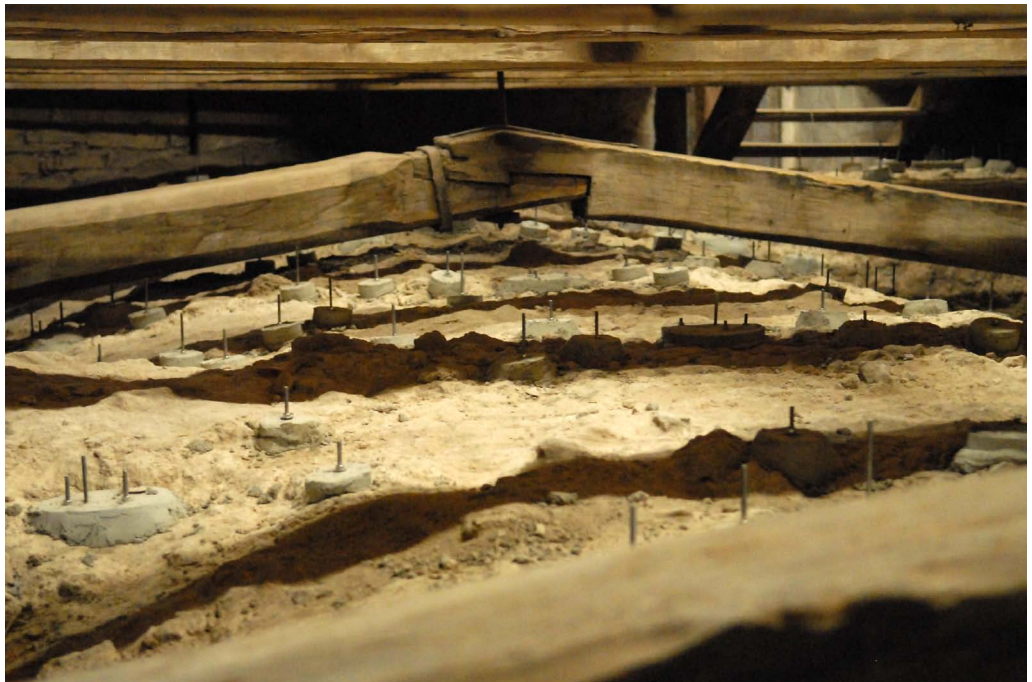
▲ Gewölbe von Oben mit den Gewindeankern

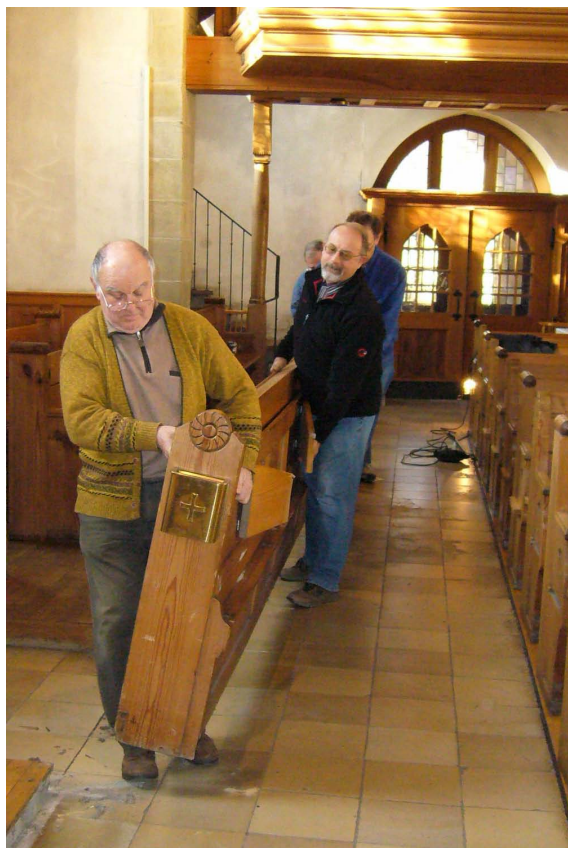
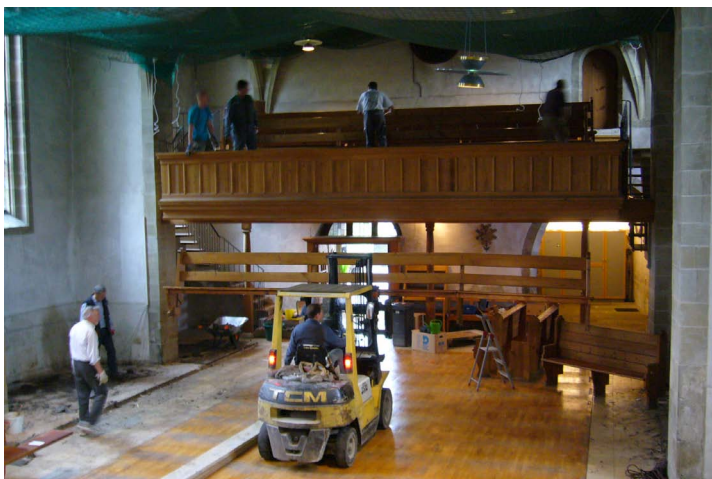
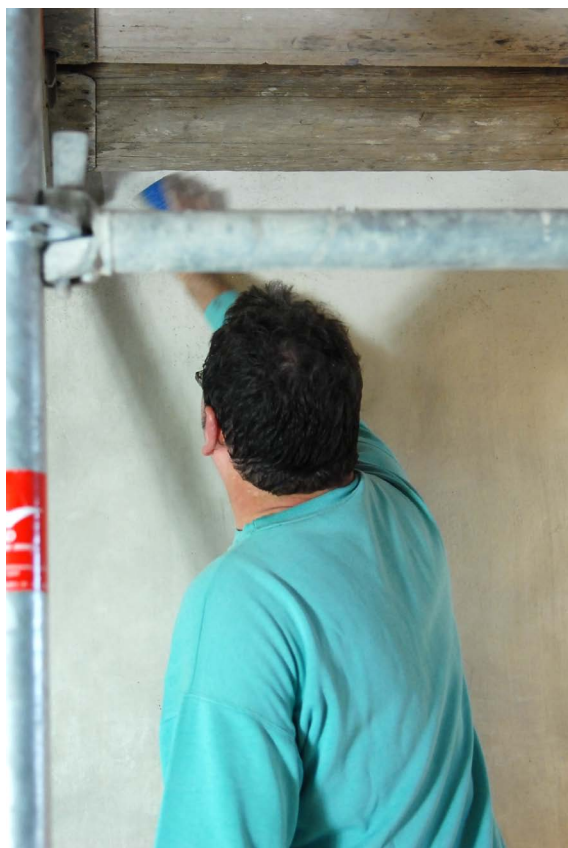
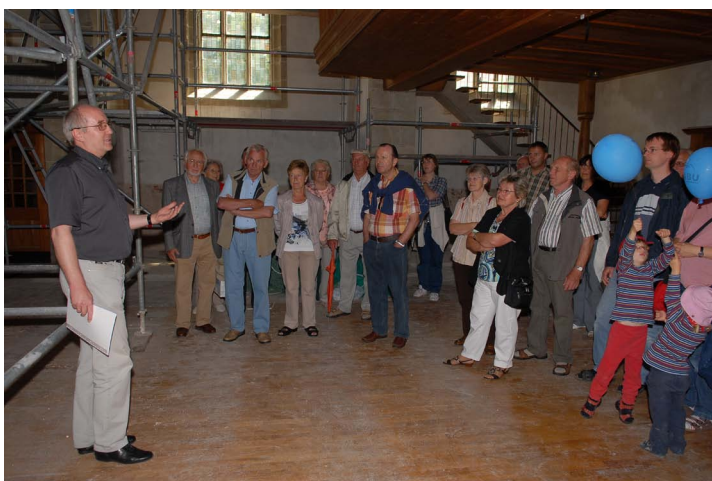
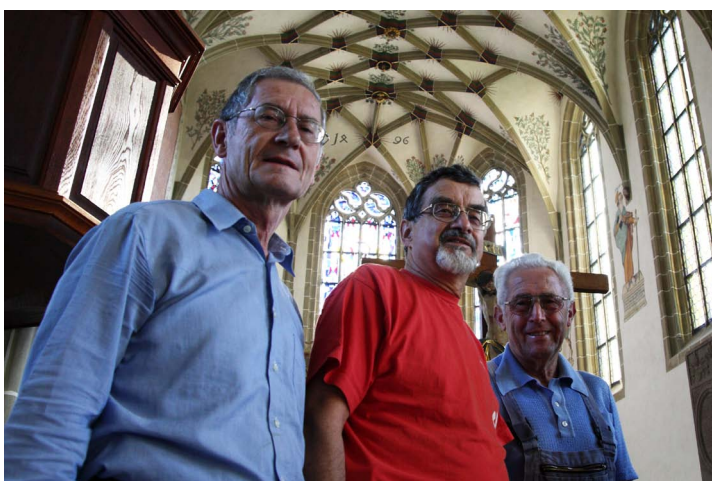
links oben: Demontage der Kirchenbänke  
- links unten: Trockenreinigung - rechts  
von o. nach u.: Demontage der Bänke von  
der Empore - JuGo in der leergeräumten  
Kirche - Besichtigung mit dem Architekten  
- die beiden Bauleiter Dieter Renz und  
Dieter Härle mit Siegfried Zinser

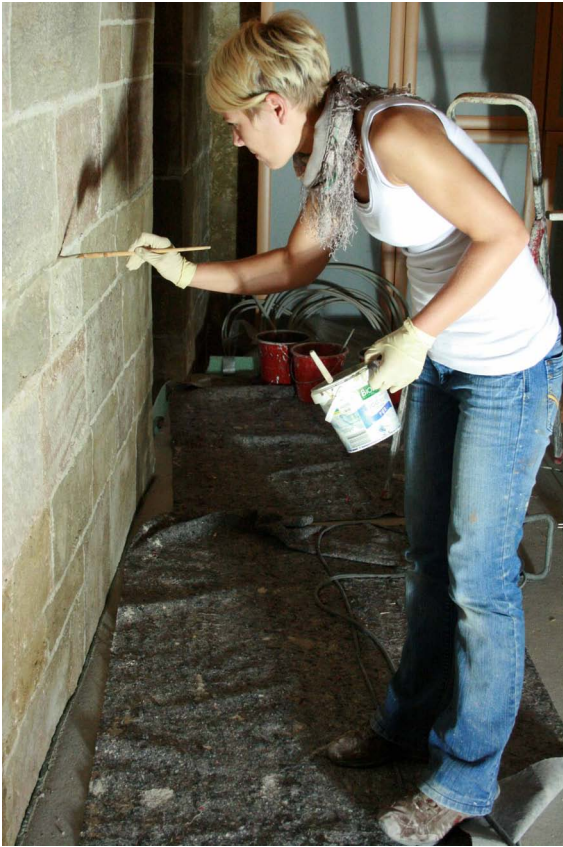
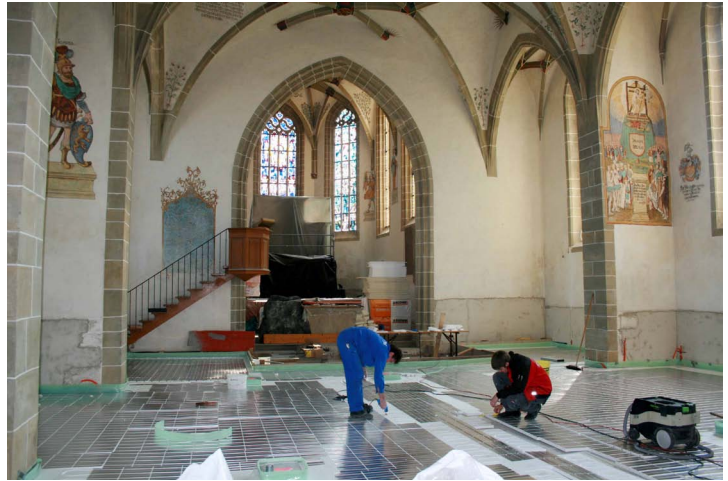
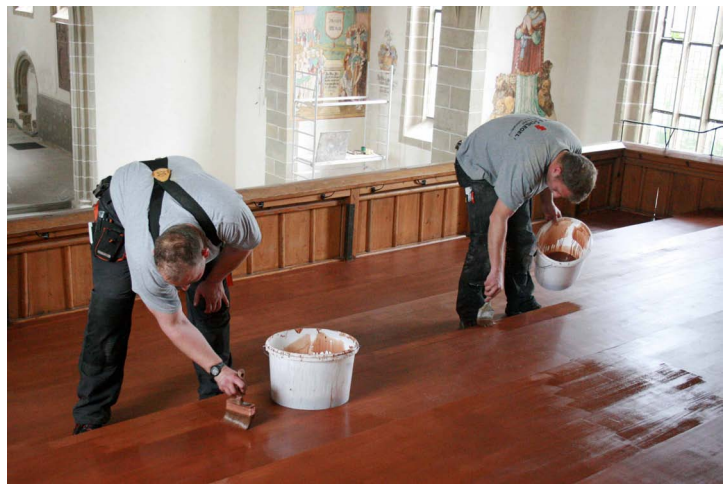
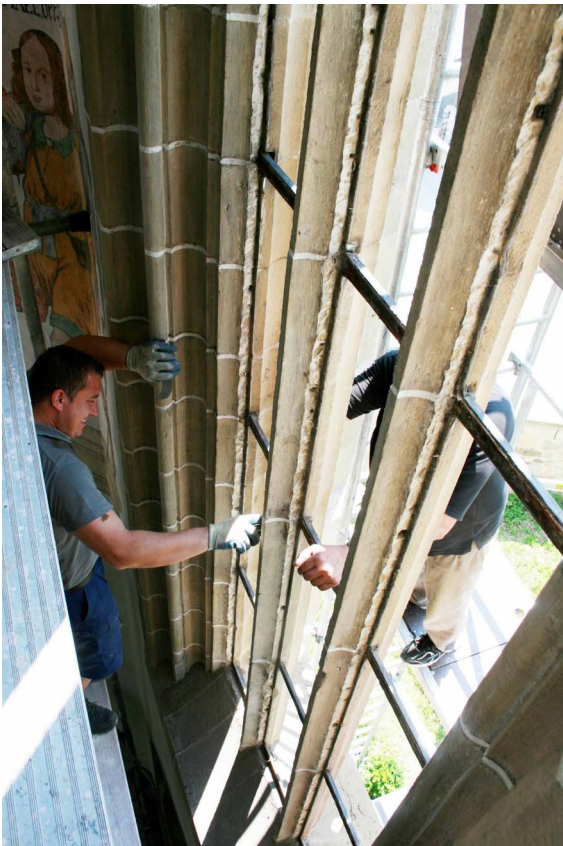
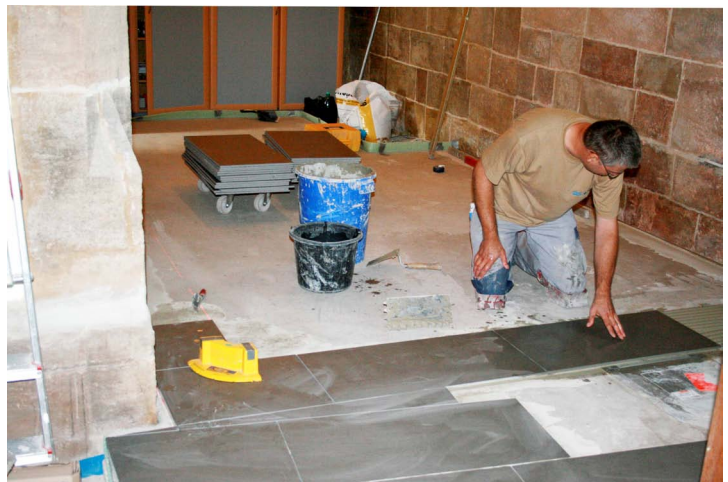
links oben: Restaurationsarbeiten in der Sakristei - links unten: Arbeiten an den Chorfenstern - rechts von oben nach unten: Einbau der Fußbodenheizung - Streichen des Bodens auf der Empore - Legen der Fliesen - Wiedereinbau der Chorfenster

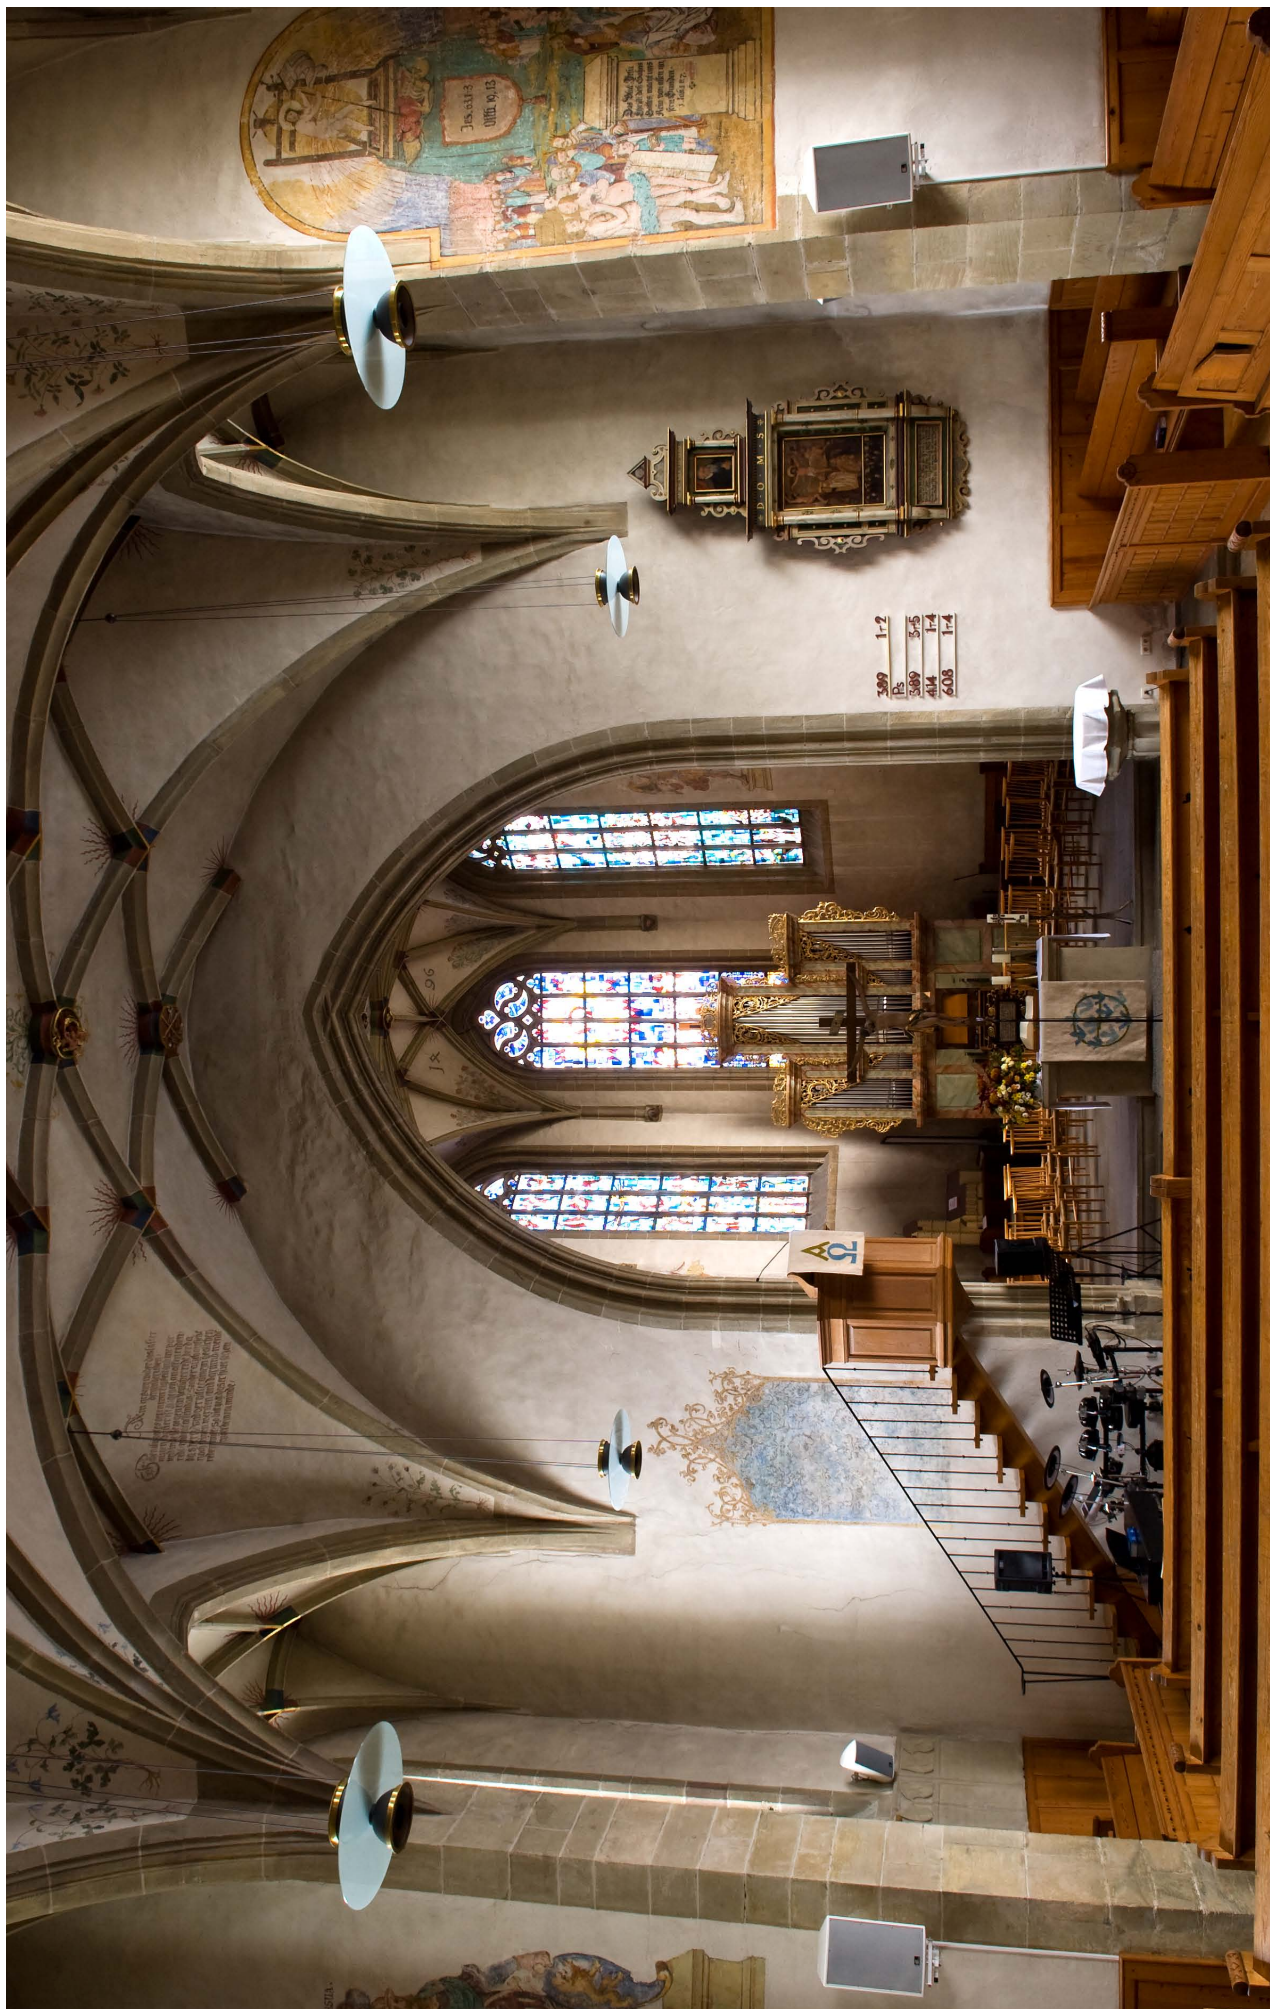
► Innenraum vor der Renovierung

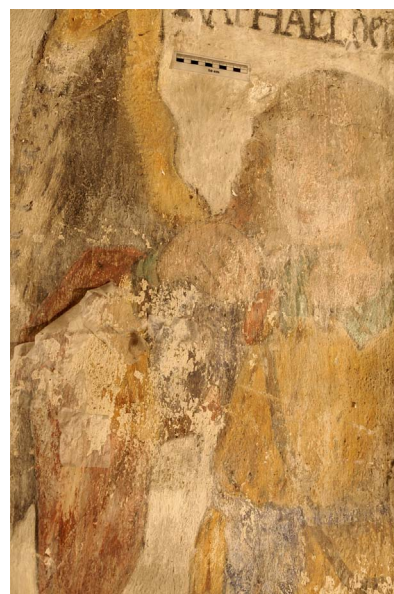
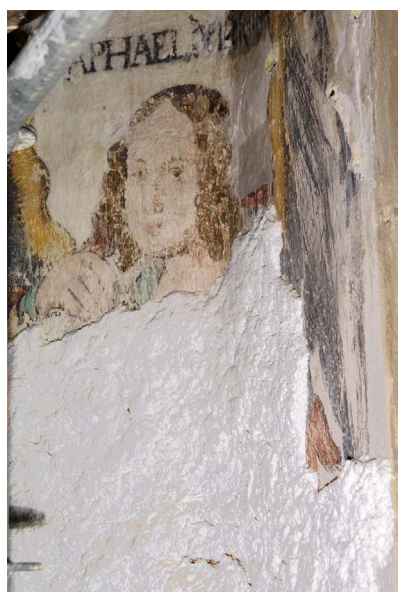
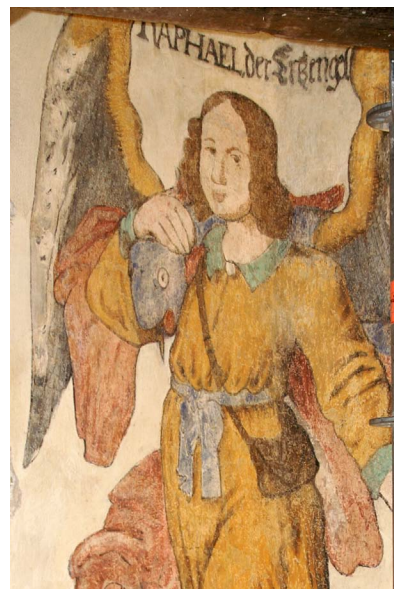
▶ Linke Seite von Oben nach Unten:  
Raphael im Ausgangszustand  
Zwischenzustand mit Entsalzungskompressen  
Endzustand nach Entsalzung, Reinigung und Retusche

Außergewöhnlich zahlreich waren die sehr dunklen Wasserflecken mit Salzausblühungen, die durch undichte Stellen in der Dachkonstruktion hervorgerufen worden waren. Daß diese Salze mit Kompressen dem Putz weitgehend entzogen und die Verfärbungen nahezu vollständig entfernt werden konnten,

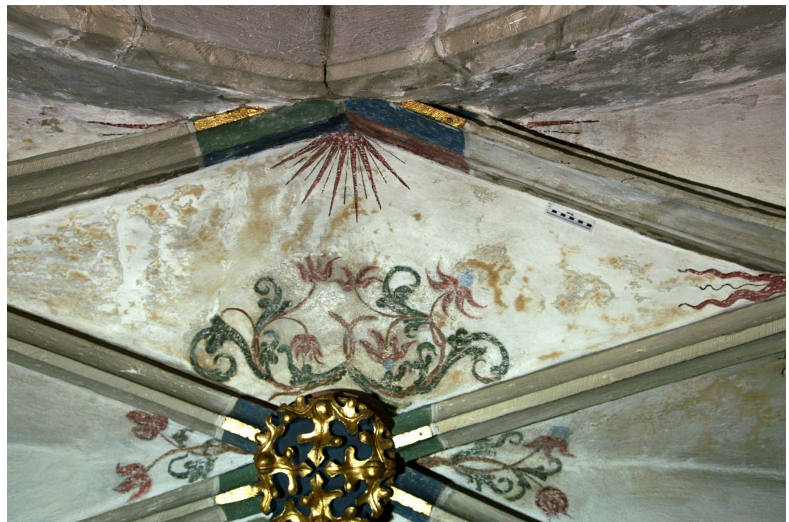
▲ Salzausblühungen und Verfärbungen im Gewölbe einer Seitenkapelle

war eine der anspruchsvollsten Aufgaben bei dieser Restaurierung.

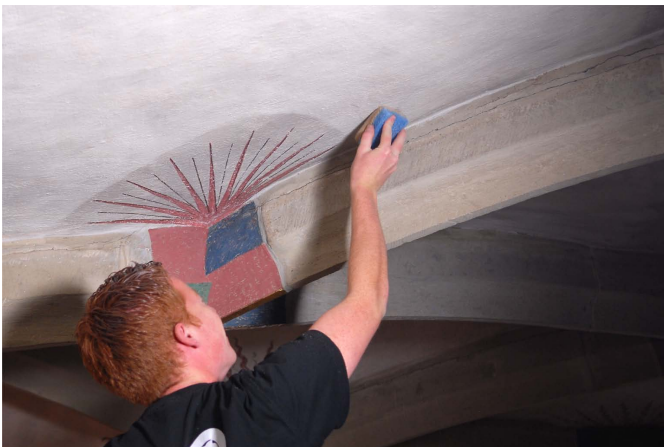
▲ Die Trockenreinigung der großen Flächen wurde als Eigenleistung durchgeführt

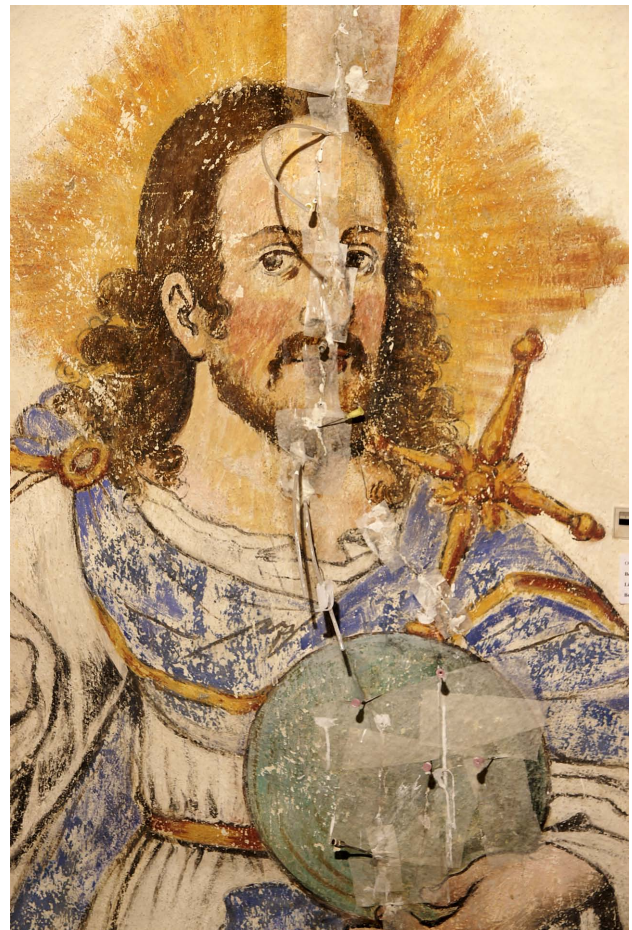
▶ Jesus ist Arzt - aber seine Abbildung kränkelt:  
Zwischenzustand mit Injektionskanülen für die Verfüllung von Hohlstellen mit Putz

Der Putz zeigte unzählige Risse und lose mit zu hartem Mörtel ausgeführte Altkittungen. Diese wurden abgenommen und die Risse und Fehlstellen im Putz mit - dem historischen Bestand angepasstem Kalkmörtel - geschlossen. Hohlstellen im Putz und tiefe Risse mussten zur Stabilisierung mit mehrfach eingespritztem, relativ flüssigen Kalkmörtel verfüllt werden. Manche

Risse setzten sich im Mauerwerk fort, so daß erst die Mauerrisse verfüllt werden mussten bevor endlich der aufliegende Putz verfestigt werden konnte.

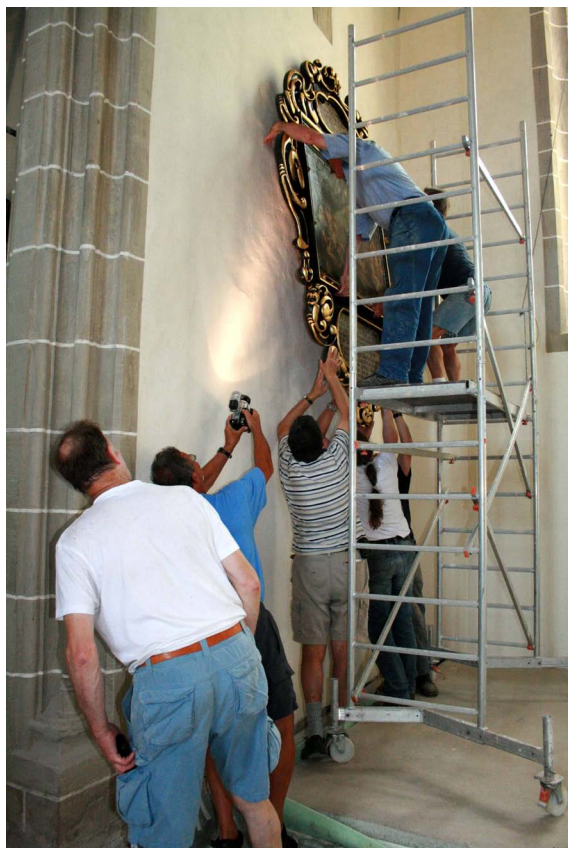
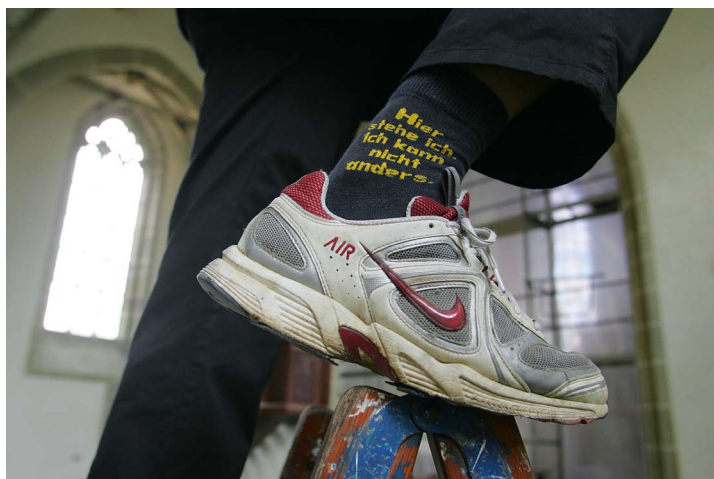
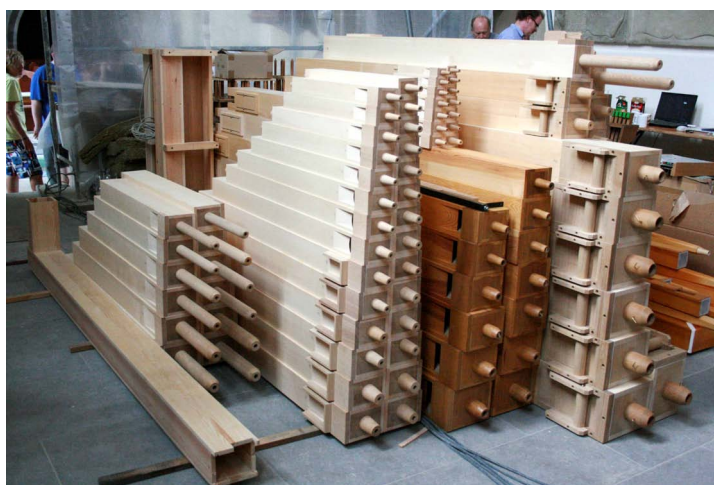
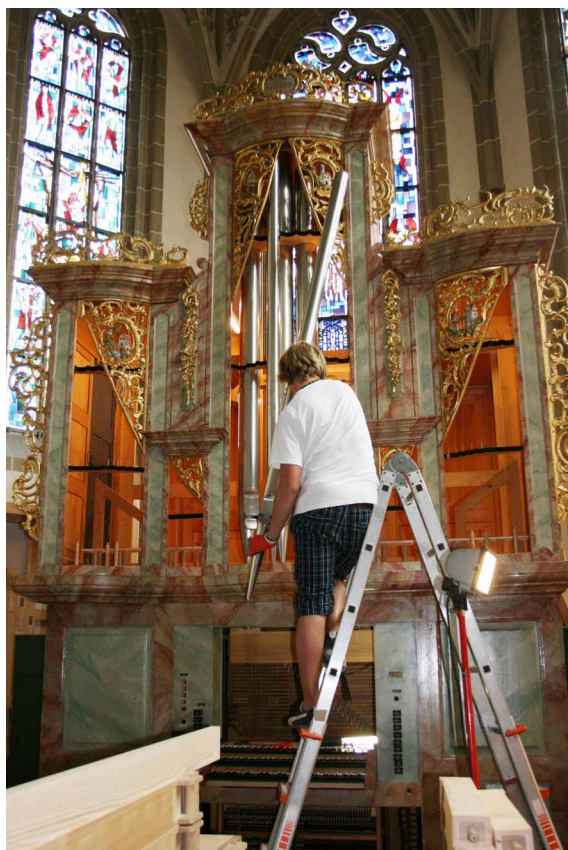
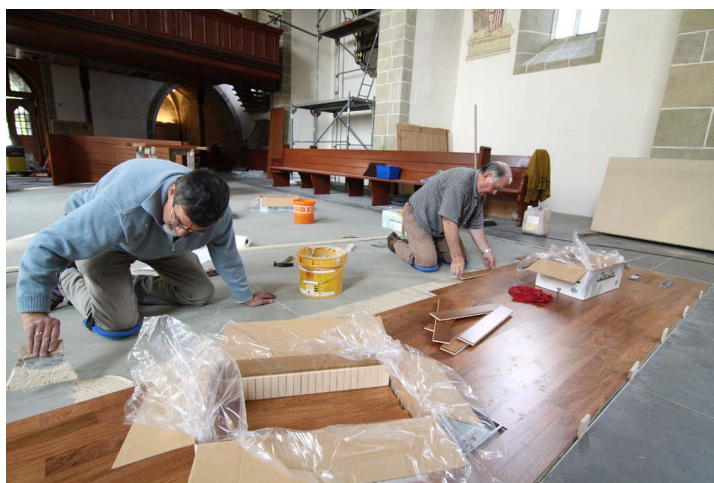
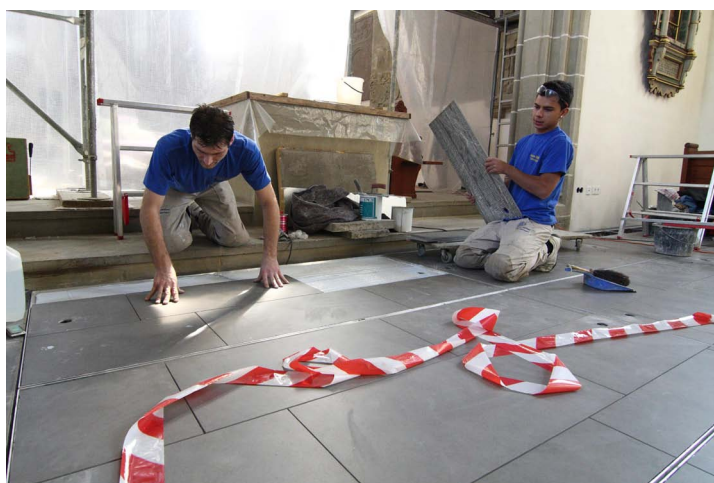
links oben: Die Bilder bekommen wieder ihren alten Platz- links unten: Orgelbauer am Werk - rechts von oben nach unten: Pfarrers Socken - Orgelpfeifen warten auf ihren Einbau - Parkett legen - Fliesen der höhenverstellbaren Bühne vor dem Altar
